Réponse au courriel du 29 janvier 2015

**Compléments aux dossiers de définition de conditions
particulières d'application du titre III du décret 99-1046
Compartiments du Bloc Pile (RHF n° 481, 482, 483, 487, 490, 492,
493, 495, 504, 505, 512, 514, 521, 520)**

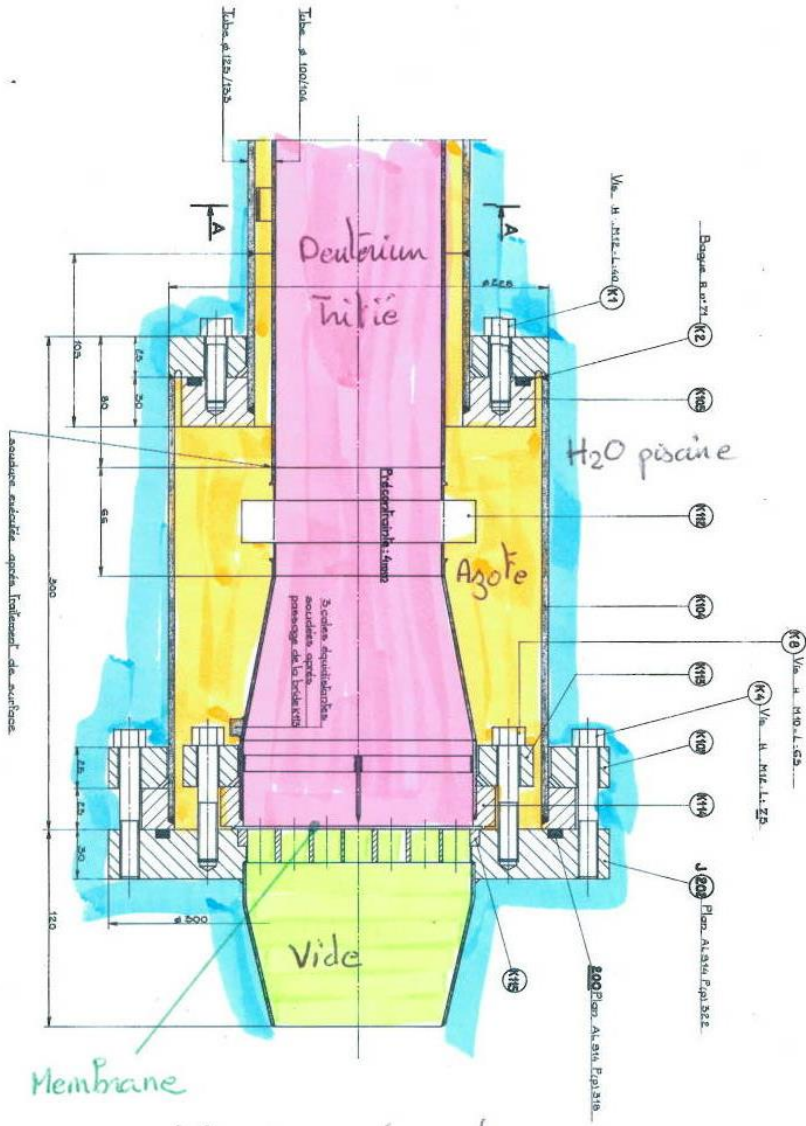
Ensemble disque de rupture
915 DRO 1

L'accessoire de sécurité 919DR01, compte tenu de son accessibilité, de la complexité de son montage et de son intégration dans l'installation, ne peut pas être inspecté extérieurement tous les 40 mois ni tous les 120 mois. Il en est de même pour son démontage pour les gestes de requalification tous les 120 mois.

Motivations 919DR01: ce disque de rupture est de fabrication spéciale et spécifique à l'installation. Il est intégré dans l'installation pour permettre une mise en communication de deux circuits en cas d'accident. Ces deux circuits ne sont proches physiquement que dans la piscine réacteur, grâce des tronçons de tuyauterie dont la partie deutérium tritié est en double paroi (voir plans d'installation ci-après). L'accès aux parois extérieures ou intérieures sous pression du disque de rupture n'est possible que par démontage de la cloche double enveloppe pressurisée en azote (voir plan d'ensemble du disque). Le démontage de cette cloche, dans la piscine réacteur à 6,5 m au-dessus du platelage (accès

Pour ces raisons, l'accès aux parois externes et internes de cet accessoire n'est pas possible tous les 40 et 120 mois.

L'ILL s'engage à intégrer l'application de la méthode à l'accessoire sous pression 919DR01. Les facteurs ayant un impact sur la probabilité de défaillance (fabrication, état et dégradations potentielles) seront strictement inférieurs à 3. Sachant que le disque 919DR01 est constitué d'acier inoxydable (sauf membrane en aluminium), qu'il est semblable au ballast SFV (compartiment réservoir deutérium, rapport RHF 488) en terme de matériau et de fluides en contact avec les parois, les mêmes gestes compensatoires GC1 et GC2 et dispositions préventives DP1, DP2 et DP3 que pour le compartiment réservoir deutérium du ballast SFV sont retenues (cf. §VII du RHF 488 ind. A). Ces modifications seront ajoutées dans le rapport RHF 482 ind. B qui sera transmis à l'ASN avant le 31/10/2015.
