Installation nucléaire de base ECRIN

Dossier de demande d'autorisation de
Mise en service

Pièce 1 Rapport de Sûreté

AREVA NC - Site de Malvési (11)

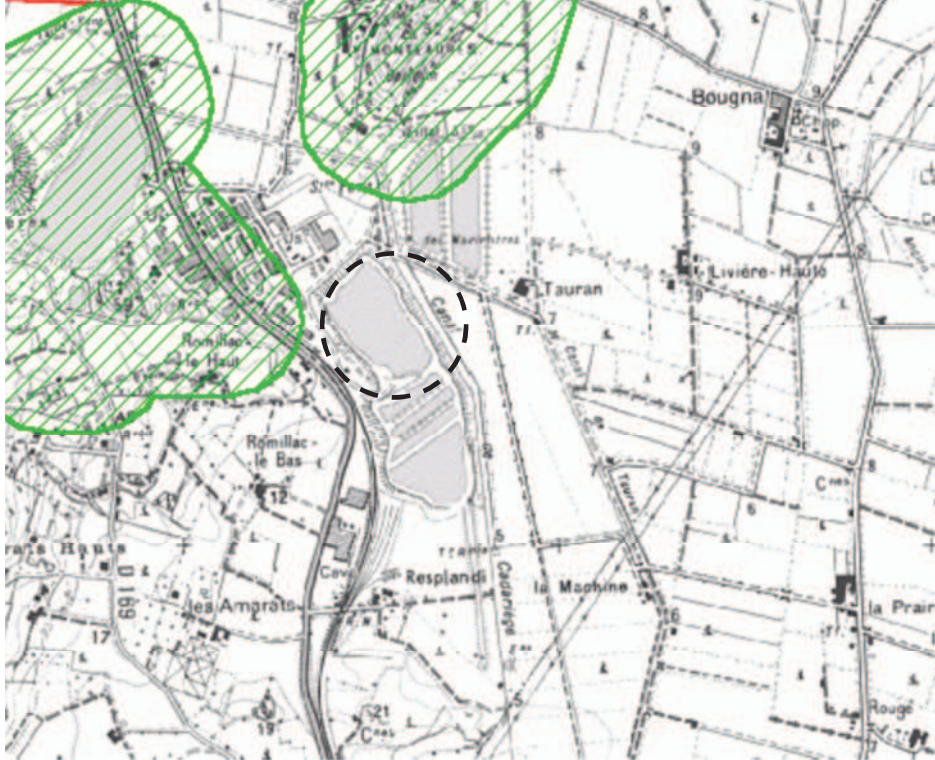
Figure 9 : Délimitation des zones à risque de feu de forêt à proximité du site

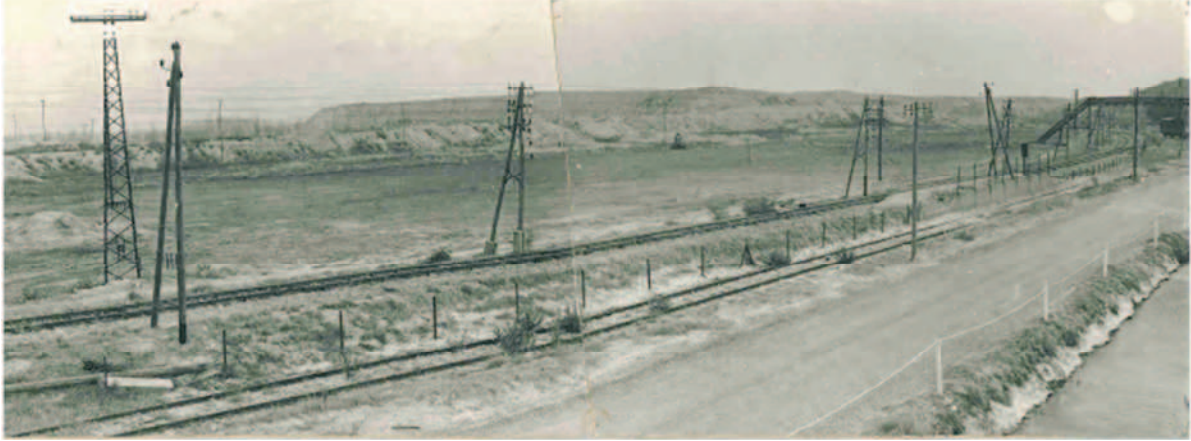
Figure 11 : Situation du massif de stériles et résidus miniers lors de l'implantation de la SRU

Initialement, les activités de la SRU étaient dédiées à l'élaboration d'uranium métallique à partir de concentrés miniers pour les besoins en combustibles de la filière des réacteurs à uranium naturel. Les effluents liquides de la purification des concentrés miniers produits (environ 5 m³/tU) étaient transférés dans les bassins B1/B2 (dits « bassin nord »); les effluents liquides de la dénitrification (environ 10 m³/tU) étaient transférés dans le bassin de régulation.

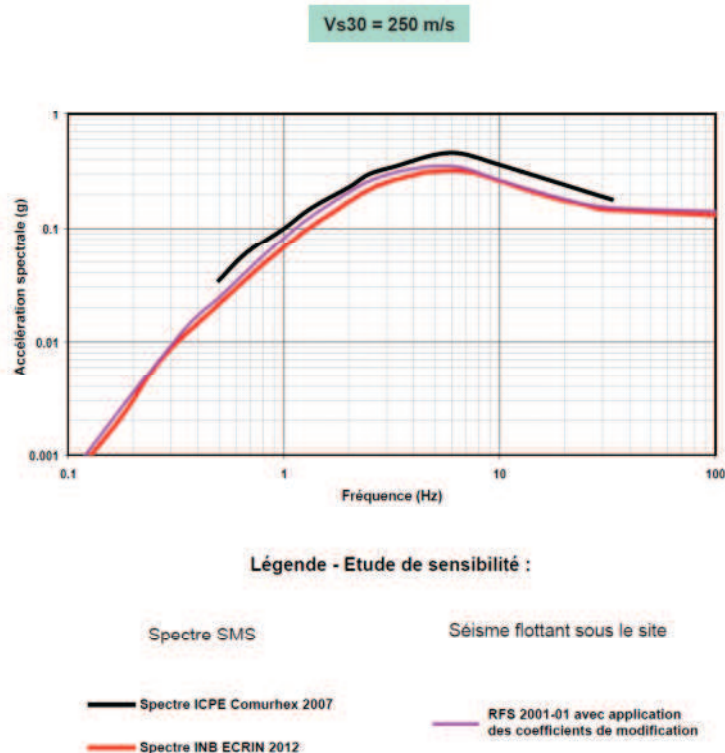
Figure 16 : Etude de sensibilité sur le paramètre Vs30 (250 m/s) dans le cadre de l'évaluation de l'aléa sismique sur le site de l'INB ECRIN (site de Malvési).

Cette étude se fonde sur un jeu d'équations de prédictions du mouvement sismique valides dans ces gammes de valeurs. Une fonction d'ajustement du spectre SMS défini pour le site de Malvési a ainsi été développée pour tenir compte d'une valeur Vs30 de 250 m/s. Pour l'essentiel, le spectre SMS obtenu est majoré de 10 à 20 % dans une gamme de fréquences comprises entre 0,3 Hz et 7 Hz. Il est à noter que les choix effectués pour mener l'étude de sensibilité de 2012 ne sont pas remis en cause par les résultats des investigations 2014.

Le spectre dit « COMURHEX 2007 » reste donc enveloppe du spectre SMS ajusté pour une valeur de Vs30 égale à 250 m/s et donc a fortiori pour l'ensemble des valeurs de Vs30 estimées sur les différents points de mesure effectués au pied des digues au Nord et à l'Est de l'installation.

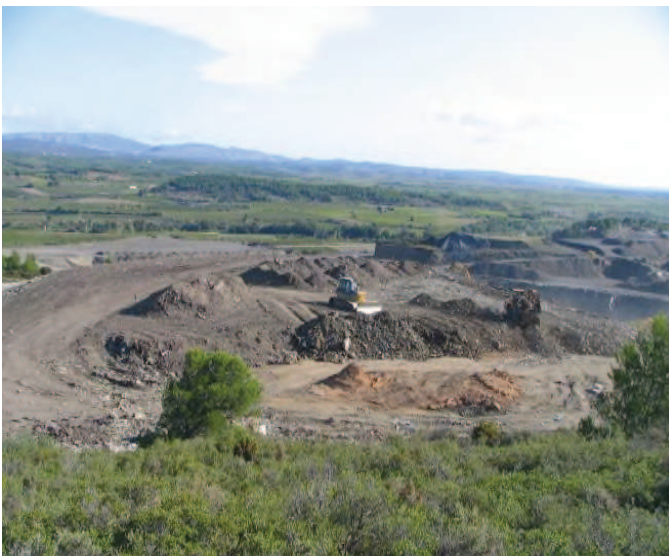
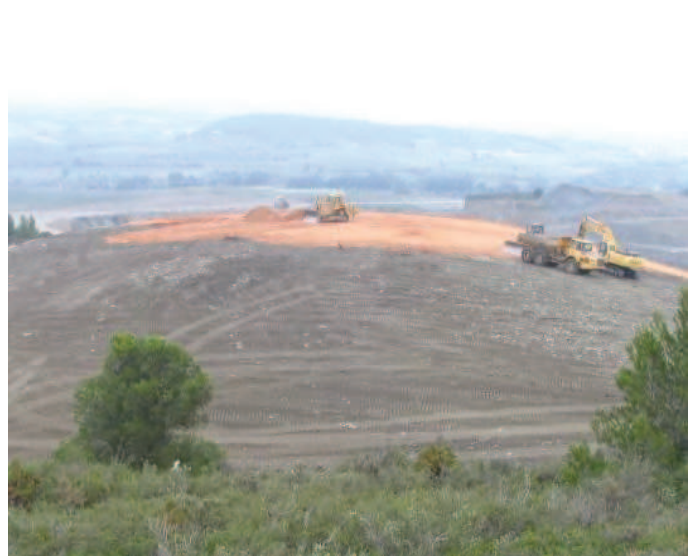
Figure 46 : Remodelage de déchets et mise en œuvre d'une couverture sur un ancien centre d'enfouissement technique

Les photographies ci-après montrent des exemples de chantier de remodelage de déchets sur un ancien centre d'enfouissement technique ainsi qu'un chantier de création d'une alvéole de stockage de déchets non dangereux à l'emplacement d'une zone de dépôt de boues de procédé d'un site industriel.

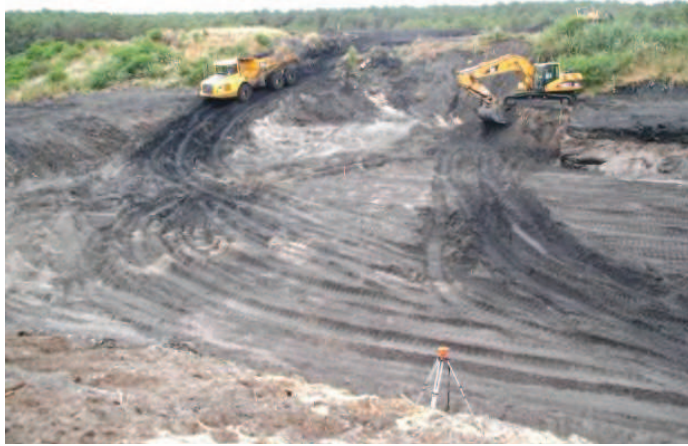
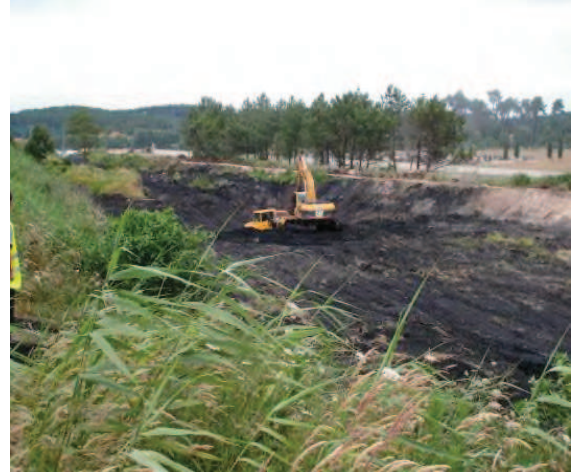
Figure 47 : Excavations de boues de procédé pour création d'une alvéole de stockage (industrie papetière)

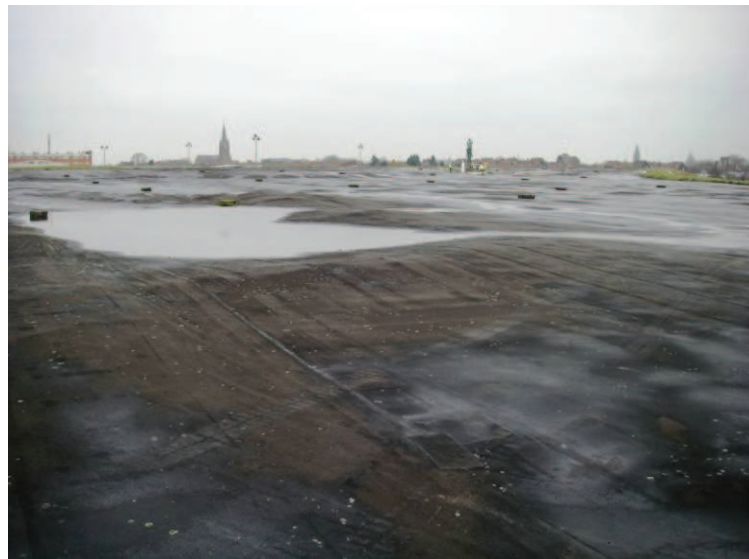
Figure 50 : Ouverture du terril de Wattrelos, géomembrane bitumineuse

La figure suivante illustre un exemple de couverture à l'aide d'une géomembrane bitumineuse.

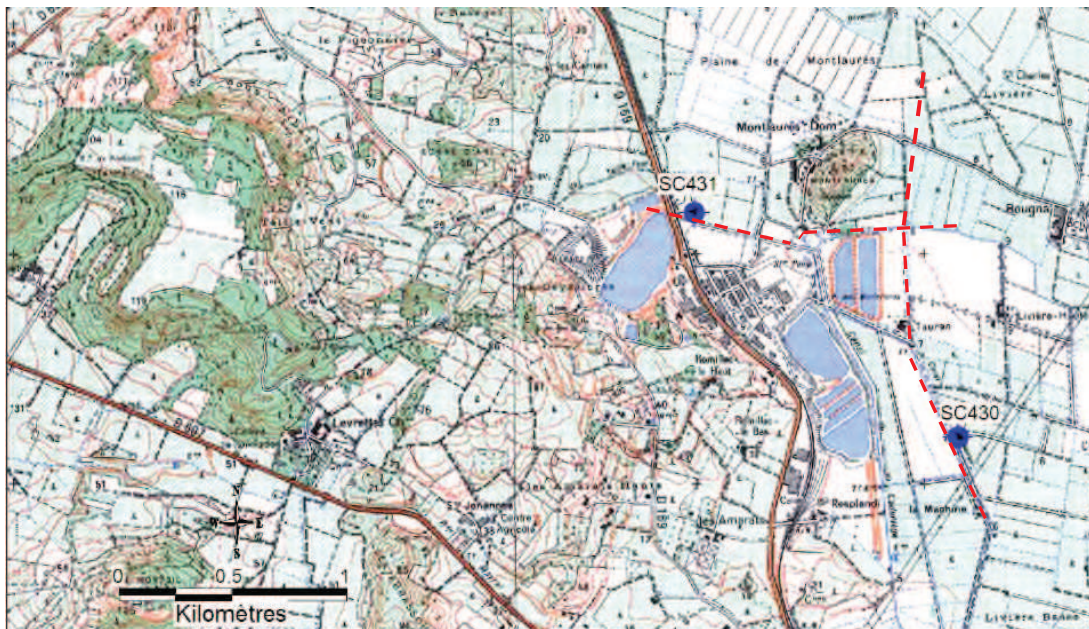
Figure 55 : Localisation des profils sismiques (pointillés rouges) et forages profonds (points bleus)

- le relevé détaillé de tous les affleurements situés à proximité du site,
- deux profils sismiques à haute résolution,
- deux forages profonds (100 m).

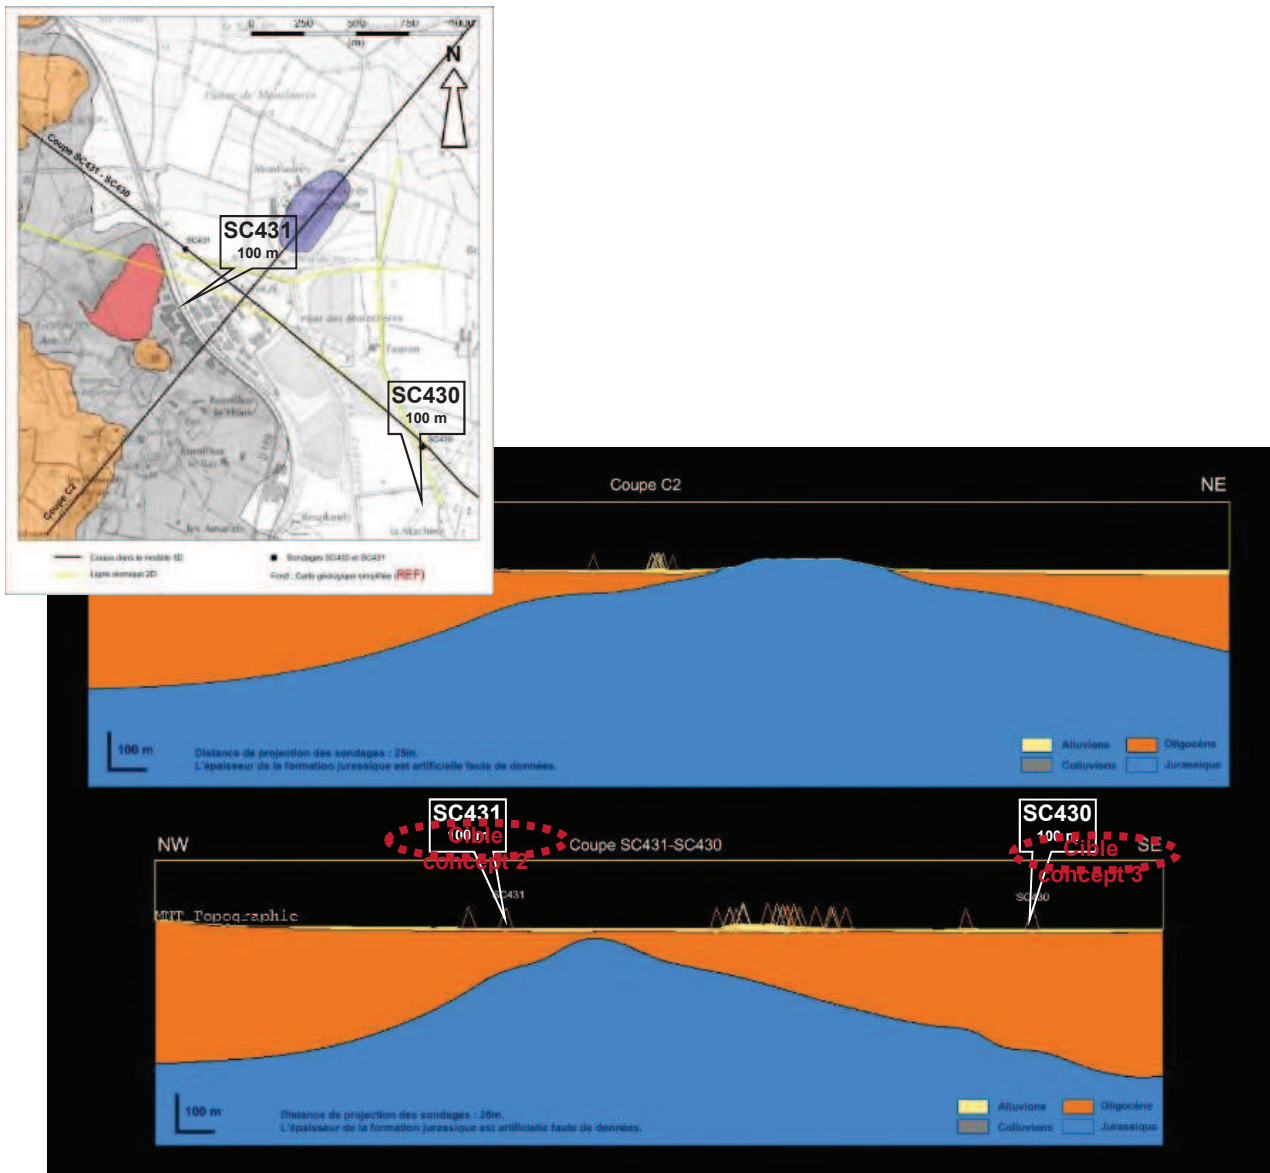
Figure 58 : Coupe interprétative des données sismiques et de forage

en contact une série grise d'âge oligocène inférieur au NW avec une série rouge d'âge oligocène supérieur au SE, doit être abandonnée au profit d'une succession de fractures d'ampleur faibles, failles normales liées à l'ouverture du bassin de Narbonne-Sigean vers le sud-est.
