« Radiographie industrielle : enjeux et responsabilités »

Blocage de sources et ses conséquences

N.QUIRIN – Fives Nordon / G.CROMER – Fives Nordon

29 mars 2022

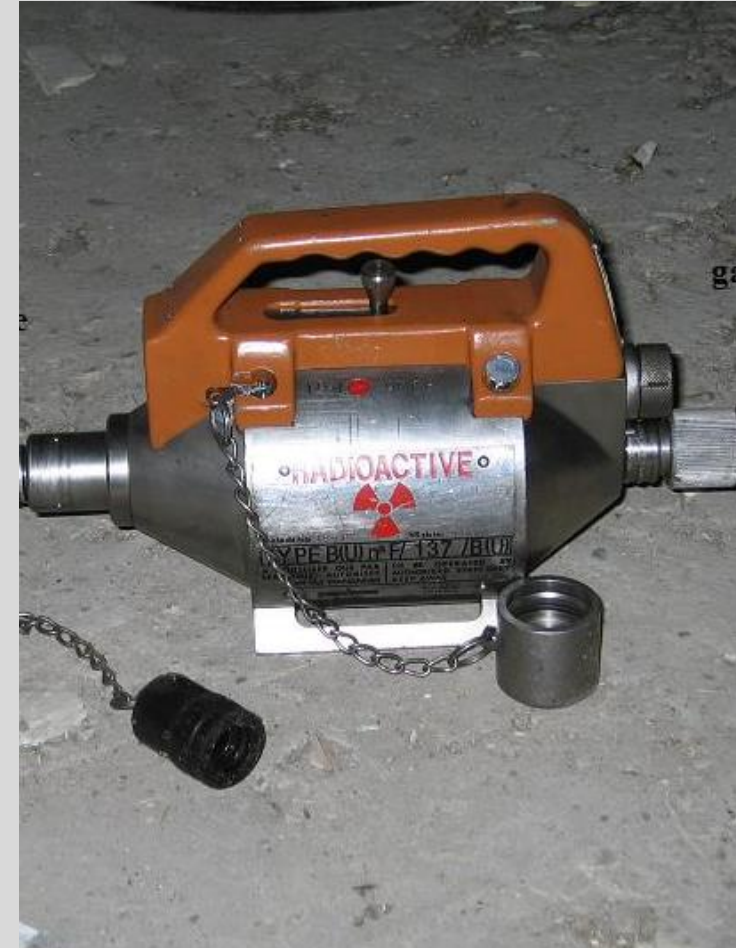
Gammagraphe

- Opération de contrôle à l'aide d'un gammagraphe contenant une source d'Iridium¹⁹² d'activité de 2,13 TBq, à l'intérieur de l'enceinte sécurisée dans l'établissement de Fives Nordon à Nancy
- L'opérateur, situé à l'extérieur de la zone de contrôle effectue la réintégration de la source dans son projecteur. Après avoir fait 12,5 tours, il s'aperçoit d'un blocage de la manivelle
- Essai de mise en mouvement (avant, arrière) et confirmation du blocage de la manivelle

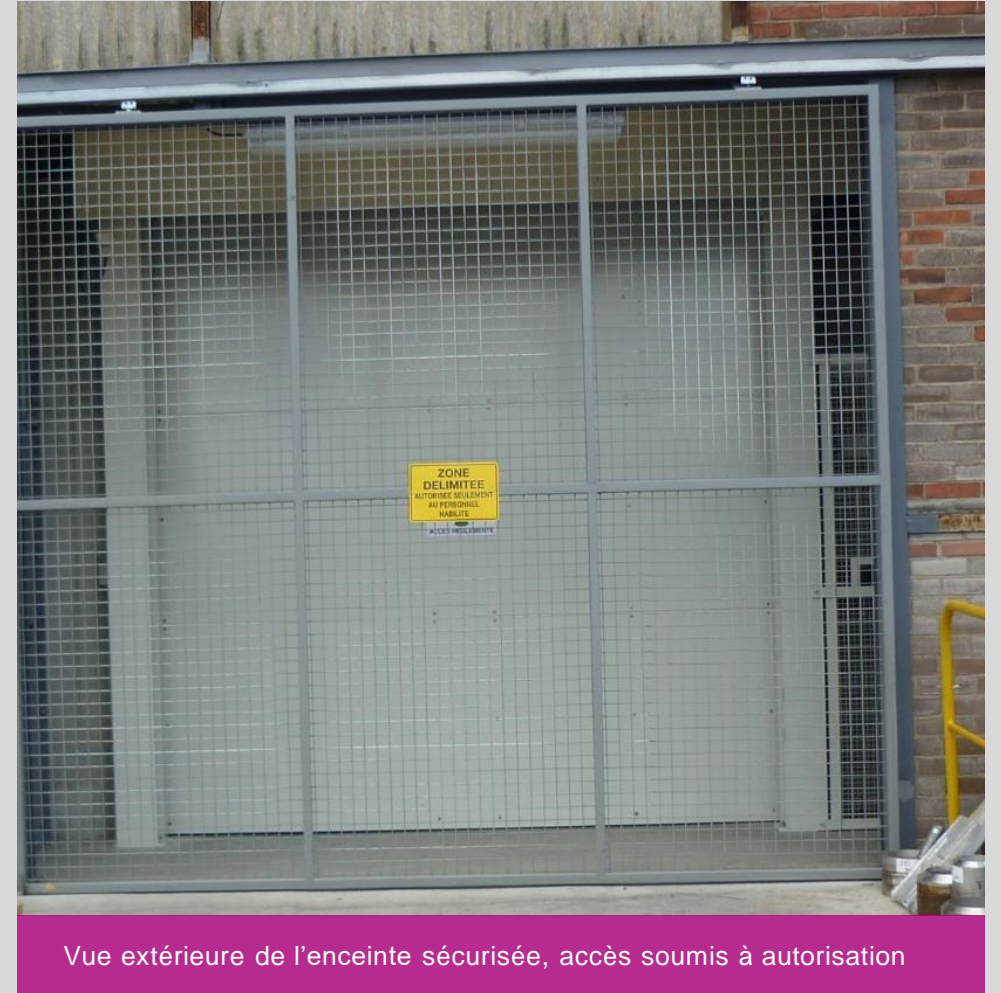
Vue extérieure de l'enceinte sécurisée, accès soumis à autorisation

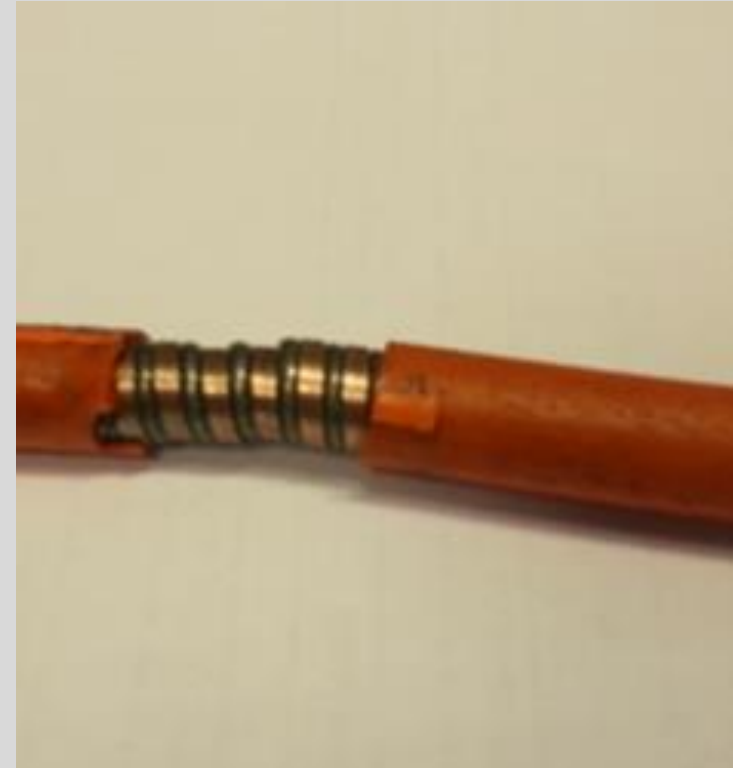
Constat après expertise:

- Aucun problème détecté sur le GAM
- Gaine de réserve déformée suite probablement à un écrasement ce qui a réduit le diamètre de passage du câble de la télécommande
- En fonctionnement cela se traduit par un blocage du porte source au retour très près de la position stockage de façon aléatoire le défaut n'est pas constaté à chaque retour

Gaine de réserve déformée (l'enveloppe externe était intègre avant expertise)

- Mise en place d'une vérification périodique du stockage des gaines et de leur état
- Prise de conscience collective de l'intérêt de réaliser les contrôles radio dans une enceinte sécurisée en lieu et place des zones d'opérations dans les ateliers (aujourd'hui plus de 95% de nos contrôles se font dans l'enceinte)
