INB 165 – Fontenay-aux-Roses

Analyse du rapport de conclusions du réexamen périodique

**Rapport à l'attention de Madame la ministre
de la Transition énergétique**

CODEP-DRC-2023-008441 · novembre 2023

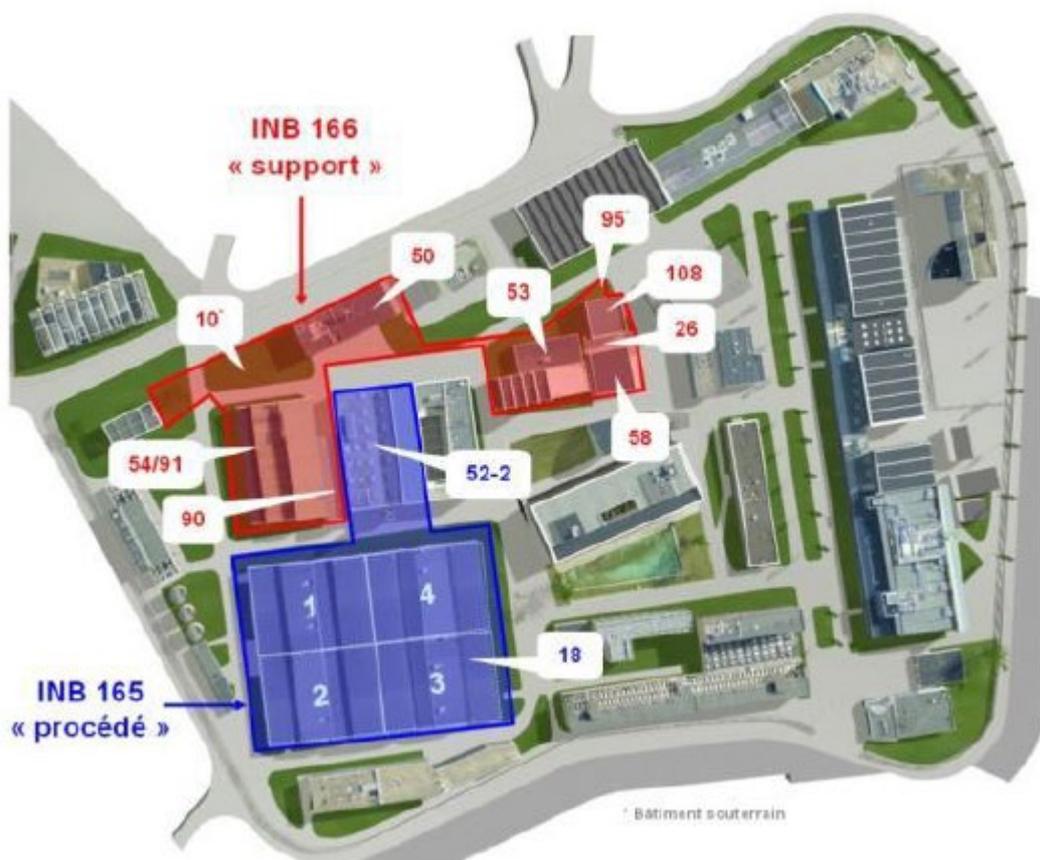
L'INB n° 165, dénommée « Procédé », est constituée :

- du bâtiment 18 ;
- du bâtiment 52/2.

Figure 1 : Configuration des bâtiments des INB 165 et 166 sur le site de Fontenay-aux-Roses
