C O N T R Ô L E

Le risque d'incendie dans les installations nucléaires

Comme prévu, le dossier de ce numéro 136 de « Contrôle » est consacré au risque d'incendie dans les installations nucléaires : comment ce risque « classique » se présente-t-il et est-il traité dans les installations nucléaires en France, d'une part, et dans les installations nucléaires hors de France et dans les industries « classiques » d'autre part ?

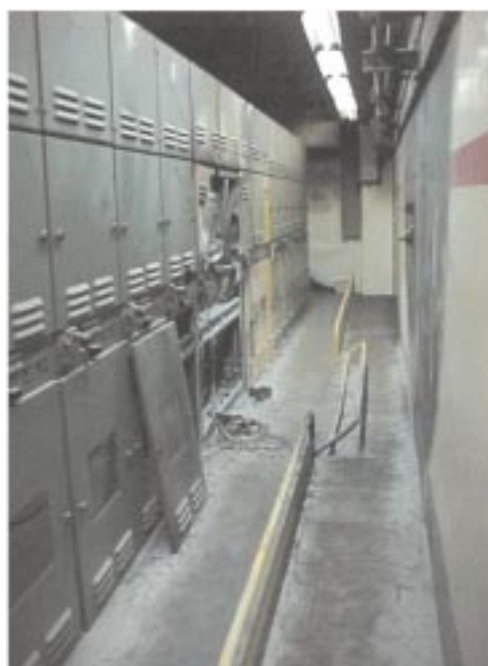
Vue d'un tableau électrique affecté par un incendie (centrale du Bugey, 31 juillet 1999).

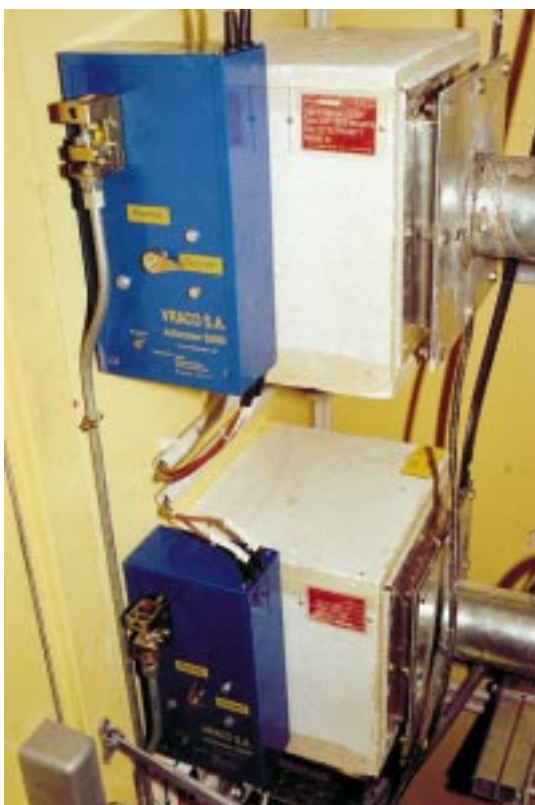
Sur le site de La Hague – Ces clapets coupe-feu, installés notamment sur les conduits de ventilation des cellules classées « secteur de feu » de l'atelier R4, se ferment en cas de détection d'incendie dans la cellule

Pour limiter la propagation du foyer, le bâtiment est sectorisé de façon à isoler les locaux avec ou sans matières radioactives du reste de l'installation et à garantir la disponibilité des fonctions importantes de sûreté. C'est ainsi que sont définis des « Secteurs de Feu » conçus pour contenir un feu et résister à un incendie, des « Secteurs de Feu et de Confinement » qui, en plus du rôle de secteur de feu, préservent le confinement des matières radioactives, et des « Dégagements Protégés », lieux de circulation et d'évacuation du personnel, mettant celui-ci à l'abri des conséquences d'un incendie pendant l'évacuation. Cette sectorisation est réalisée par des parois de résistance adaptée au feu pendant la durée plausible de l'incendie, sans toutefois être inférieure à un degré coupe-feu de 1 h 30. Elle est, en outre, facilitée par le dimensionnement sismique des bâtiments de structure massive en béton armé de forte épaisseur, généralement dépourvus d'ouvertures extérieures (fenêtres), et donc de possibilités d'arrivées d'air non maîtrisées, nécessaires au développement d'un incendie. Les dispositifs de calfeutrement des ouvertures (portes, clapets) sont qualifiés avec le même degré coupe-feu que les parois qui les supportent.

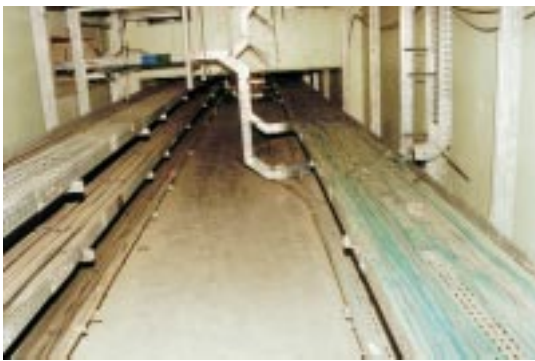
Sur le site de La Hague – Dans l'atelier R4, les chemins de câbles sont regroupés dans des galeries dédiées séparées des couloirs de circulation

lations vis-à-vis du risque d'incendie. Les standards récents prévoient par exemple l'amélioration de la protection des couloirs de circulation par regroupement des chemins de câbles dans des galeries dédiées, équipées d'installations fixes d'extinction à eau.

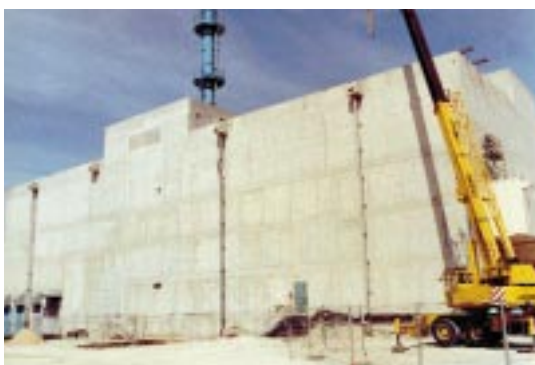
Cette vue de l'atelier R4 en fin de construction révèle la structure massive en béton armé, quasiment dépourvue d'ouvertures sur l'extérieur, d'un atelier nucléaire de l'Etablissement du site de La Hague

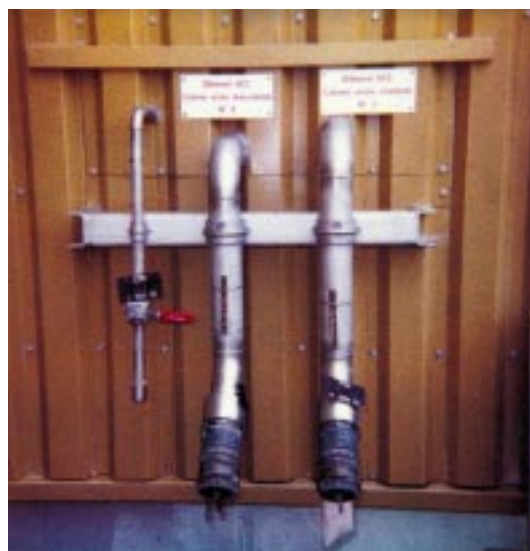
Sur le site de La Hague – Sur chaque face du bâtiment, deux raccords pompiers alimentent des « colonnes sèches » de l'atelier de compactage des coques AU

asservie au besoin à la détection (extinction à gaz inerte, à eau) ou pour faciliter l'extinction dans des zones d'accès difficile pour les agents de sécurité du site. Des colonnes sèches sont installées dans les escaliers ou leur sas d'accès. Le site dispose d'un réseau d'eau incendie indépendant qui dessert près de 110 poteaux incendie et peut fournir à tout moment près de 600 m³/h d'eau.

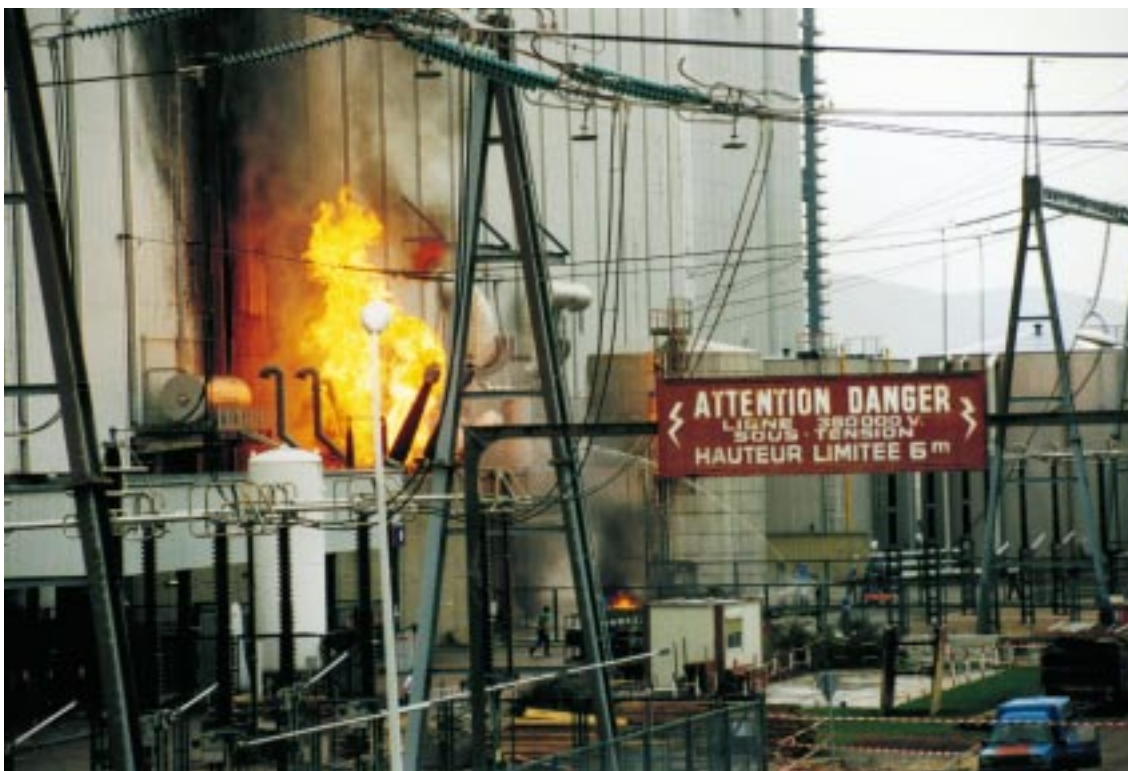
Incendie d'un transformateur T4 sur le CNPE du Bugey

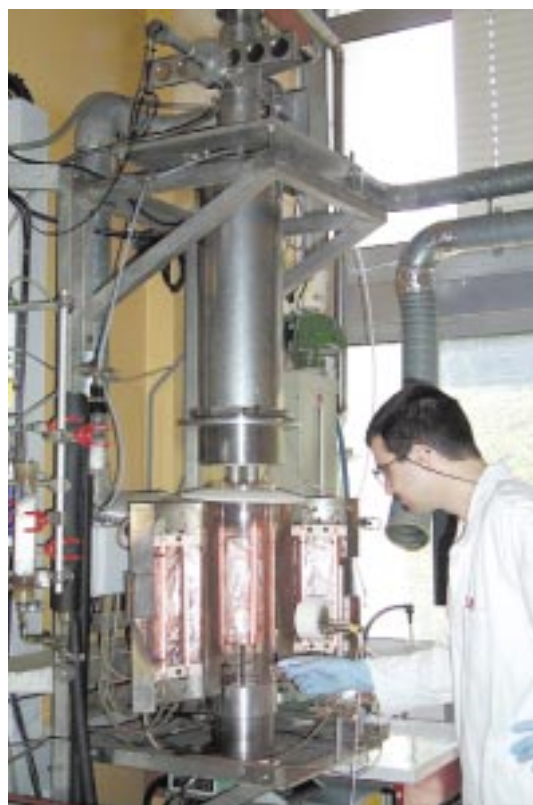
Appareil TEWARSON-CRIT nécessaire à l'acquisition des données de base de la combustion d'un produit ou d'un matériau

té RHODITECH, située à Décines-Charpieu, filiale du Groupe RHODIA. La société RHODITECH dispose d'un laboratoire d'essai qualifié, permettant l'acquisition ou la détermination expérimentale de ces principales données caractérisant le danger. Ce laboratoire travaille en prestation de services, non seulement pour le groupe RHODIA, mais aussi pour un nombre croissant de clients extérieurs (ATOFINA, HOECHST MARION ROUSSEL, AVENTIS, CEA, EURODIF, AIR LIQUIDE, etc.).
