# CONTRÔLE

LA REVUE  
DE L'AUTORITÉ  
DE SÛRETÉ  
NUCLÉAIRE  
N°110  
AVRIL 96

**Dossier :**  
**Le retour d'expérience  
des accidents nucléaires**

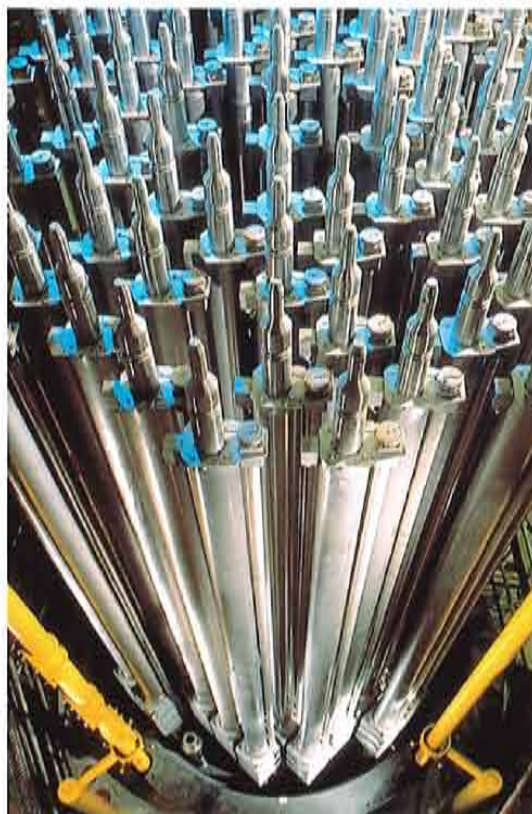
Chooz : mécanisme des barres de commande.

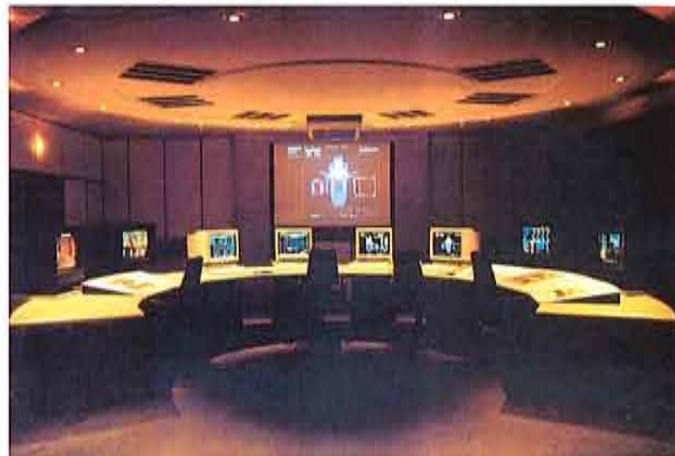
Vue d'ensemble de la salle du simulateur SIPA2 à Fontenay-aux-Roses

grand nombre de connaissances fondamentales ayant été acquises, l'effort se poursuit aujourd'hui par la réalisation d'études. Ces études peuvent être réalisées sur des simulateurs permettant de prendre en compte le fonctionnement des systèmes du réacteur, tel le **simulateur SIPA 2** implanté à Fontenay-aux-Roses et SIPA1, implanté à EDF/SEPTEN.
